## Leistungsübersicht und Preise

# Restauration von BING Vergasern

### Parts for Bikes UG

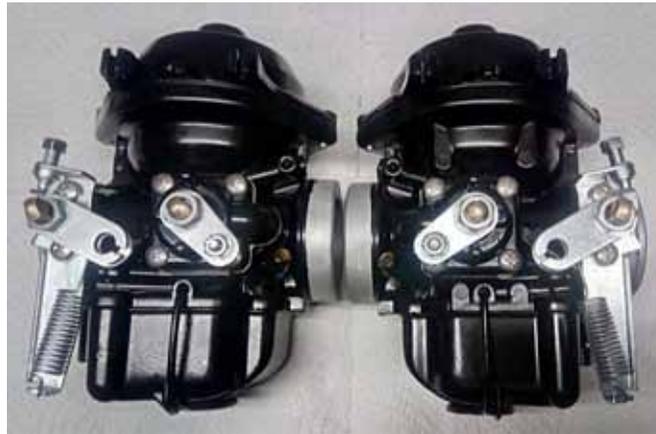
Bild 9: In RAL 9005 seidenmatt gepulverte, einbaufertige Vergaser

Alternativ können die Vergaser auch Pulverbeschichtet werden.

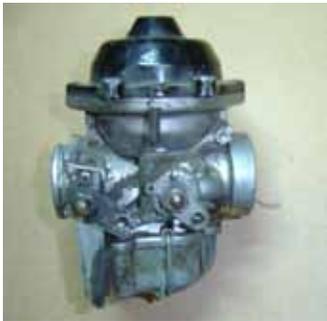
Bild 1: Verschmutzter Vergaser

Die Bilder 1 und 2 zeigen BING Vergaser von BMWs die ca. 30 bis 40 Jahre alt sind, vor und nach der Restauration.

Wenn diese Vergaser lange Zeit nicht in Betrieb sind, bildet sich Aluminiumoxid. Nur durch Auswaschen mit Benzin oder Ausblasen mit Druckluft lassen sich diese Verkrustungen nicht entfernen. Neu: Durch die Zusätze im „E 10 Sprit“ bilden sich schon

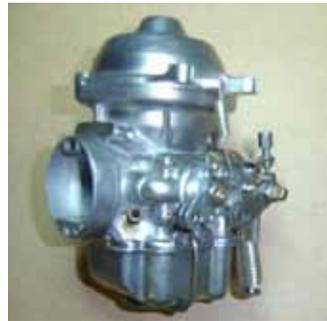
Bild 2: Restaurierter Vergaser

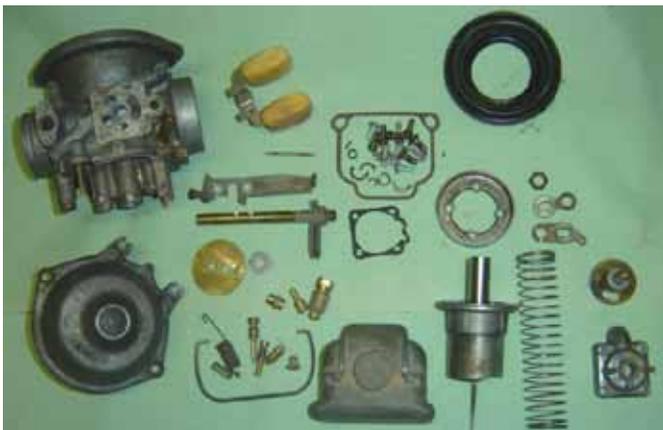
Bild 3: Zerlegter BING Vergaser

Bild 3 zeigt einen in alle Einzelteile zerlegten BING Vergaser. Nach der chemischen Reinigung werden alle Metallteile außen mit Glasperlen (< 120 µ) gestrahlt um sie vom größten Schmutz zu befreien. Gleichzeitig wird die Oberfläche etwas verdichtet und ist dann weniger anfällig für Schmutzansammlungen. Alle Feingewinde werden nachgeschnitten und auf äußere Beschädigungen geprüft. Defekte Gewinde können oft noch mit Gewindeeinsätzen repariert werden. Die eigentliche Reinigung erfolgt aber im Ultraschallbad mit einer speziell auf die Legierung der Vergaserteile abgestimmten Lösung. In den Vergasern befinden sich neben Feingewinden auch mehrere kleinste Bohrungen. Nur durch die Ultraschallreinigung werden wirklich alle Ablagerungen gelöst. Ich verwende dafür Profigeräte der Industrie mit 4, 13 und 27 Liter Fassungsvermögen. Die fachgerechte De- und Wiedermontage aller Teile erfordert viel Fachwissen, Erfahrung und professionelles Werkzeug. So sind die Befestigungsschrauben der Drosselklappe nicht nur verschraubt, sondern zusätzlich verstemmt. Wenn diese Schrauben mit Gewalt gelöst werden, ist das Gewinde in der Drosselwelle zerstört.

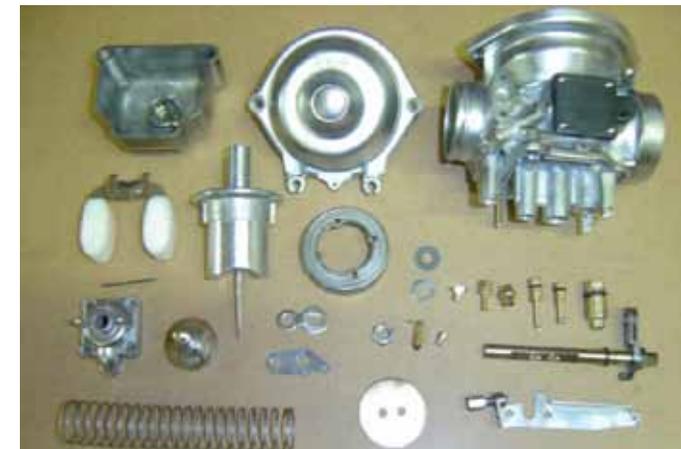
Bild 8: Zerlegte, gereinigte und konservierte, bzw. neu verzinkte Vergaserteile

Alle Metallteile sind nun gereinigt und metallisch blank. Um diese vor erneuter Oxidation zu schützen, werden sie in Ballistol getaucht und in einem Ofen getrocknet. Ballistol wurde einmal als Waffenöl entwickelt und hat den großen Vorteil, dass es nicht verharzt. Im Motor wird es problemlos verbrannt.
